Comunicato Stampa – nr. 18/2007 – 28/11/2007

Mini-inchiesta: la sicurezza sulle strade del Bresciano.

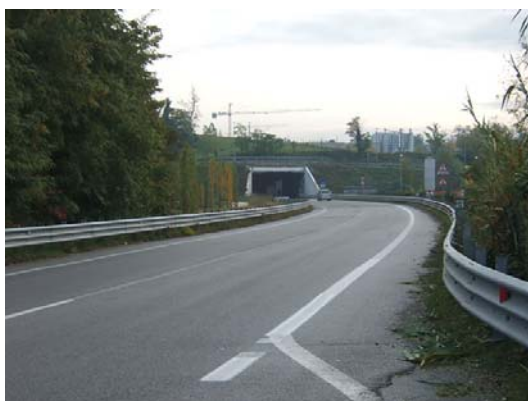
1) Galleria "San Marco" in località Ponte San Marco sulla SP BS 11

Quando questo tratto della SP BS 11 è stato finalmente completato la galleria era asfaltata in modo impeccabile. Dopo alcuni mesi l'asfalto all'interno della stessa è stato "bocciardato" per motivi che non conosciamo e da allora è rimasto in quello stato. Il termine tecnico "bocciardato" indica l'asfalto "grattato" ma non rimosso. Generalmente viene fatto per preparare la strada ad una riasfaltatura veloce o per migliorare il grip dei mezzi pesanti quando piove o nevicata. Qui stiamo parlando, però, di una galleria!

La foto è stata scattata dalla piazzola di sosta presente poco prima dell'imbocco della galleria (ovviamente la sosta all'interno della stessa è proibita).

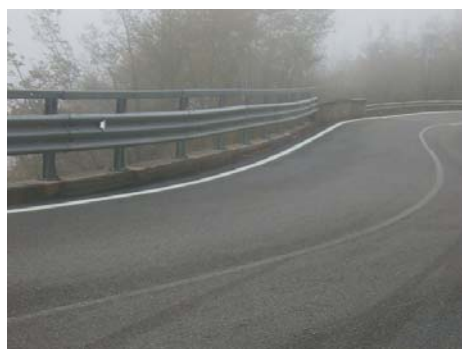
2) Esempio di guard rail sulla SP BS 237 (ex-SS del Caffaro) presso le Coste di Sant'Eusebio

Questa strada é tristemente famosa per alcuni incidenti, spesso mortali, giri di scommesse, gare illegali etc. Per la maggior parte delle persone, invece, è un passaggio per recarsi al lavoro o la strada più breve per raggiungere il Lago d'Idro e il Trentino o semplicemente una bella strada da percorrere in moto. La curva in questione é una delle tante su cui si é verificato un incidente mortale: da notare il muretto e il guard rail montato su uno zoccolo di cemento. Questo è uno di quei punti in cui, ultimamente, la Provincia sta installando alla base dei guard rail le protezioni di materiale plastico di cui abbiamo parlato prima: é un inizio, senz'altro lodevole, ma il nostro obiettivo è quello della sostituzione totale dei guard-rail di vecchia concezione.

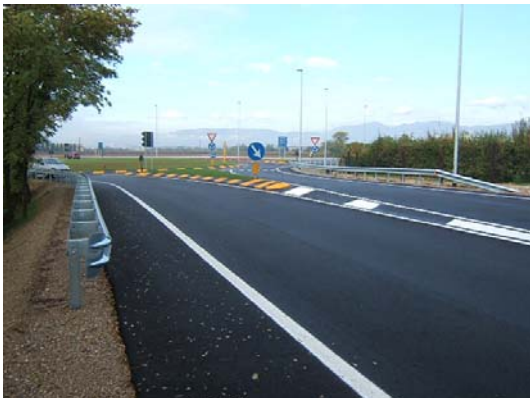
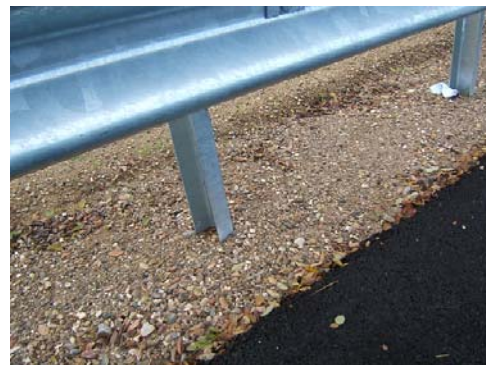
3) Rotatoria posta all'incrocio tra la SP4 e la SP78 (nei pressi della ex-Italcasse, Bedizzole)

Si tratta di una rotatoria di recentissima realizzazione (Settembre 2007). L'intera rotatoria é circondata da

guard-rail nuovissimi e tutti del cosiddetto tipo "salva mezzi pesanti", noto tra i motociclisti come "ghigliottina". Come mai si usano ancora questi vecchi modelli, che inducono a pensare ad una scarsa considerazione dei motociclisti nonostante le passate promesse?

L'utilizzo delle protezioni su installazioni già esistenti è molto apprezzato, ma è indispensabile che le nuove installazioni non siano più fatte con queste strutture obsolete e pericolose.

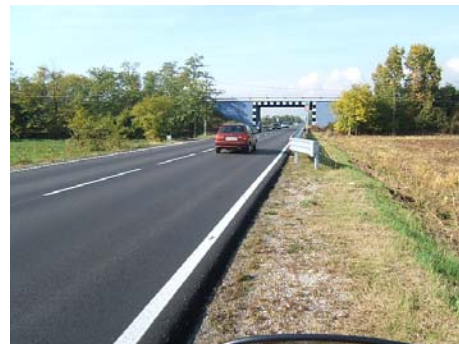
4) Esempio di guard-rail sulla SP BS 11/Tangenziale Sud (all'interno del Comune di Ciliverghe)

Come si vede chiaramente il guard rail é collocato su un tratto assolutamente rettilineo, circondato da campi, nei pressi di un cavalcavia. Non sappiamo se la messa in opera di questi guard-rail sia dovuta al

recepimento di direttive comunitarie e/o nazionali ma sappiamo che il guard rail é del "solito tipo" (senza le protezioni ProMBS). Notare anche la verniciatura del cavalcavia.
